## **VI CONGRESO AGRIMENSURA CUBA 2013.**

**INTERMAR SA.**

**La valuación de las construcciones patrimoniales, una forma de conocer el valor real del patrimonio cultural inmobiliario.**

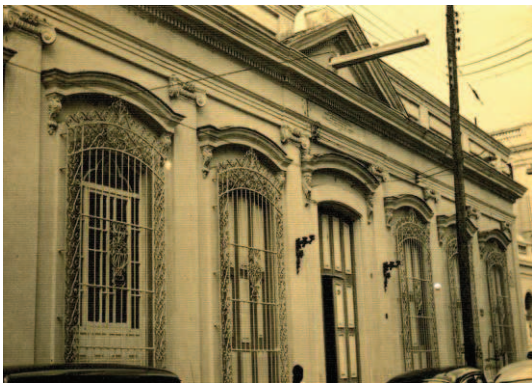
Su fachada principal se corresponde con los códigos característicos del neoclásico en la arquitectura santaclareña, caracterizada por un ritmo modular y regular en los vanos de puertas y ventanas, los cuales se encuentran rematados con guardapolvos arqueados sostenidos por ménsulas decoradas en ambos extremos que enmarcan dichos vanos, intercalándose con pilastras dóricas con capitel decorado en las que se aprecian motivos de factura popular, rematadas con una cornisa denticulada que sirve de base a un pretil neoclásico.

El eje central de la fachada se encuentra remarcado en su porción superior por un frontón truncado.

Su planta arquitectónica refleja las características constructivas de la región central en la época en que se construyó. Su morfología muestra una planta en forma de “U” con doble crujía paralela a la calle principal, galería interior perimetral cerrada con persianería francesa y patio central, en sus orígenes con canteros y flores, que cubrían una pérgola en forma de arco existente entre los canteros. Sus interiores son protagonizados por significativos arcos carpaneles que rematan en cornisas escalonadas y los que se comunican con las galerías. Los pisos originales en las dos primeras crujías de losas prefabricadas de mármol blanco y en el resto del inmueble de mosaicos españoles decorados.

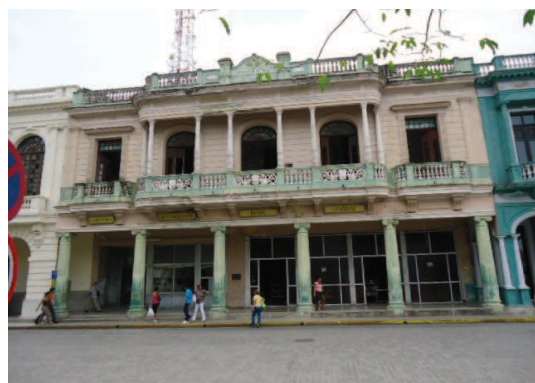
## **Hotel Central**

Construido en el año 1929, valorado por ser uno de los exponentes más espléndidos del ecléctico, reflejando el auge constructivo de la época en la ciudad y el país. Representante de la arquitectura que se hacía en ésta época, imprimiéndole una distinción de cubanía por el uso de balcones y portal.

Es significativo, el uso en sus exteriores de sillares naturales desprovistos de recubrimiento con una espléndida decoración. Los salones principales se destacan por la profusa decoración de sus techos, y paredes, característicos de este tipo de edificación social.

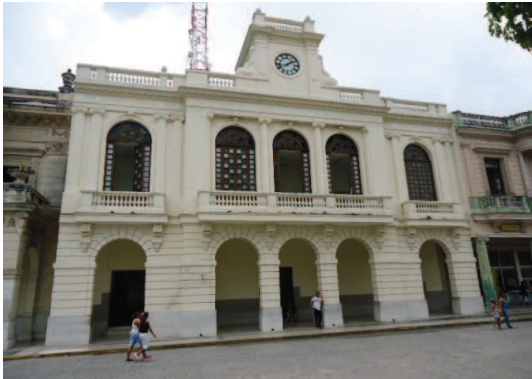
un edificio donde se expresa el eclecticismo como tipología arquitectónica. Tiene dos niveles, donde priman los puntales altos, característica muy utilizada en esta época para darle más jerarquía al edificio. En su fachada principal, primer nivel se destaca el muro surcado con ranuras horizontales, solución utilizada desde principios de siglo para

destacar el uso de la piedra y el uso de la puerta de tablero y en su segunda planta se destacan las pilastras adosadas al muro decoradas con volutas en su parte superior y el uso de balaustres prefabricados en forma de botella en el balcón. Se observa también la utilización del arco de medio punto en las puertas y ventanas, estas últimas de madera y cristal para un mejor aprovechamiento de la iluminación de los locales.

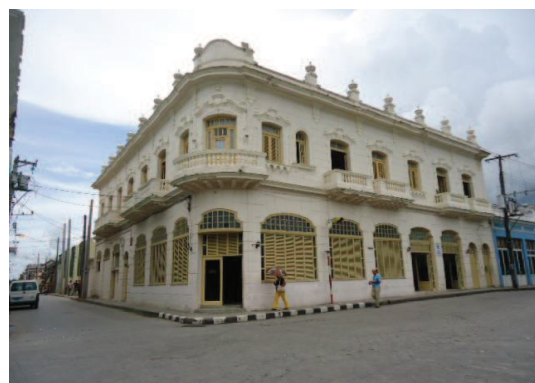
responde a las necesidades de la mediana burguesía de ese momento, al hallarse un edificio con apartamentos en su segundo nivel, digno para el centro cívico de la ciudad y en el primer piso destinado a servicios, desde su fundación hasta la actualidad en que se combinan independientemente, Restaurante y la librería. Su

estilo responde al Ecléctico del tipo Evolucionado, caracterizado por predominar el ancho de las ventanas sobre el de las puertas. Con reminiscencia colonial, denotada por el motivo de decoración curvilíneo utilizado en las platabandas que enmarcan los vanos de

segunda planta. El uso del pretil, combinado con copas y un frontón esquinero, que realza la presencia del edificio en el entorno que se levanta.

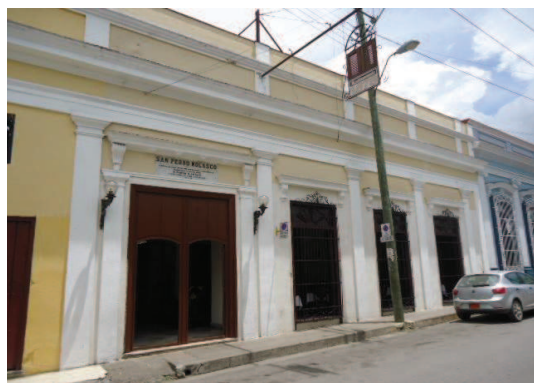
característicos del neoclásico en la arquitectura santaclareña, caracterizada por un ritmo modular y regular en los vanos de puertas y ventanas, los cuales se encuentran rematados con guardapolvos arqueados sostenidos por ménsulas decoradas en ambos extremos que enmarcan dichos vanos, intercalándose con pilastras dóricas con capitel

decorado en las que se aprecian motivos de factura popular, rematadas con una cornisa denticulada que sirve de base a un pretil neoclásico.

El eje central de la fachada se encuentra remarcado en su porción superior por un frontón truncado. Su planta arquitectónica refleja las características constructivas de la región central en la época en que se construyó. patio central, sus interiores son protagonizados por significativos arcos carpaneles que rematan en cornisas escalonadas. Los pisos originales de mosaicos españoles decorados.

La carpintería, compuesta por una puerta principal tipo cochera, de tableros, embisagrada, de tres hojas, cerradura decorativa, pestillos inferiores y cierre de resbalón superior con cadena y aldabón decorativo exterior; puertas interiores, con vidrio traslúcido, cerradura decorativa y pestillo inferior con cierre de resbalón superior con cadena y puertas; el resto de las puertas batientes, de dos hojas, con paños de tableros fijos en lateral y cerraduras decorativas. En su fachada cuenta con tres ventanas batientes de cuatro hojas, con tableros centrales batientes (póstigos).

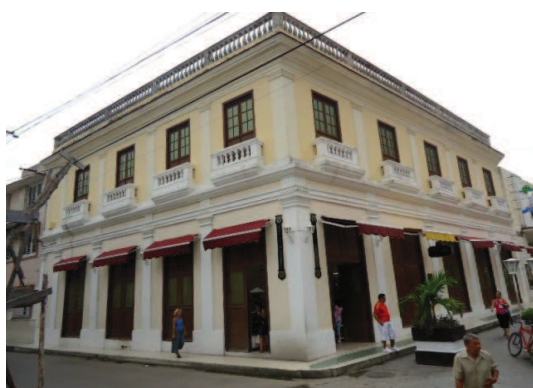
### **Restaurante Casa del Gobernador.**

Edificación construida en el año 1880, durante el período colonial, como vivienda del Gobernador de la Ciudad. Los componentes de su fachada constituyen antecedentes de la decoración de influencia neoclásica que se generaliza a partir del último cuarto del siglo XIX.

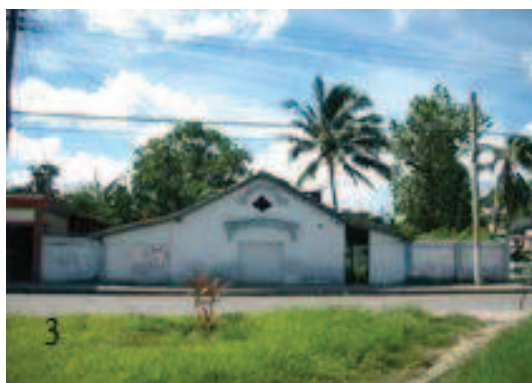
Construido en 1887, inicialmente de estructura de madera, sin paredes, con cubierta a cuatro aguas, de tejas criollas de barro cocido, sobre entablado y vigas de madera. En 1927, se le construyeron paredes de ladrillos de barro cocido y piso de losetas hidráulicas, puertas y ventanas de madera.

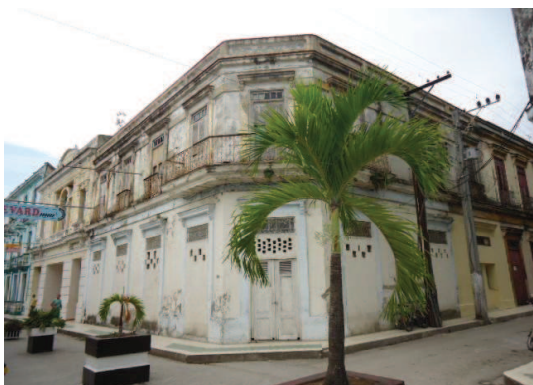
## **Centro Comercial**

Esta edificación forma parte de un edificio de dos plantas construido en el año 1903 que

expresa el eclecticismo como tipología arquitectónica donde priman los puntales altos, característica muy utilizada en esta época para darle más jerarquía al edificio.

Construido para viviendas, en el segundo nivel y en el primero para fines comerciales, según consta en inscripción realizada el 15 de diciembre de 1903 en

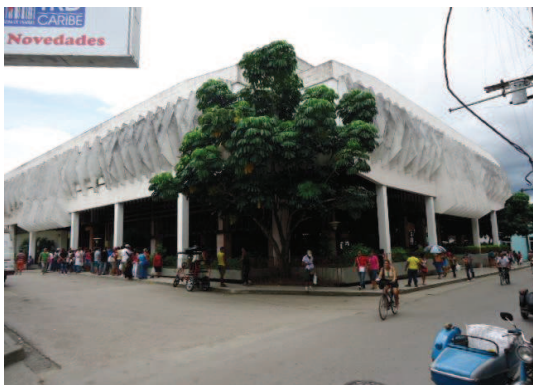
### **Cremería Coppelia.**

Emplazado en la parcela donde antiguamente se encontraba la Plaza del Mercado de la

ciudad de Santa Clara, construida en el año 1967, es una de las obras realizadas con inmediatez al triunfo revolucionario. Desde el punto de vista urbano, una nueva concepción, respetando la memoria y el uso colectivo por la población, al emplear un nuevo edificio con un mismo carácter social, que además caracterizaba la arquitectura de

Como aspectos relevantes de la obra resaltan la concepción planimétrica con enfoque de edificio-manzana, resuelta con gran flexibilidad y transparencia, donde el mobiliario junto a la red de columnas estructurales constituyen los principales elementos que delimitan los espacios interiores. La relación interior-exterior se logra de manera virtual, delimitándose ambos espacios por canteros perimetrales que marcan la diferencia entre el conjunto y el terreno. La creación de estos espacios semiabiertos le otorga al inmueble un alto grado de

confort ambiental. Sus fachadas discretas en cuanto a composición, en los niveles superiores se tornan agresivas al entorno debido al uso reiterado de elementos prefabricados con formas quebradas.

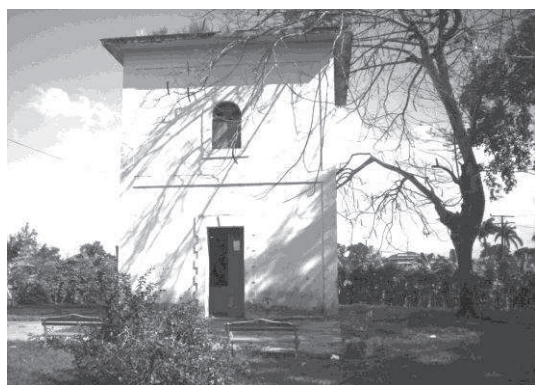
### **Correo Capiro.**

Se caracteriza por una arquitectura representante de la última etapa del siglo XIX, donde

comienza a aparecer una discreta imagen ecléctica como representante de las buenas y nuevas obras de arquitectura en la isla, revertida en una composición austera y desprovista de decoración. Sus diminutas proporciones horizontales en contraste con la altimetría, hacen lucir al edificio como una torre. Los vanos arcados son los

principales motivos de las fachadas, exentas del tradicional pretil, sustituido por una losa plana con aleros. El edificio es de planta cuadrada y se desarrolla en dos niveles.

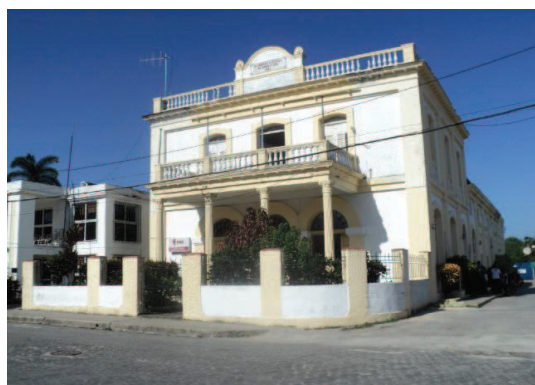
Clara. Sus paredes de ladrillos, la carpintería de cedro y la cubierta de entablado de madera pino-tea con tejas francesas, estaba dividido en tres departamentos que se comunicaban entre si. Todo el patio de la planta por la calle Luis Estévez estaba rodeado de una reja de hierro con pilares de ladrillos y dos portadas para peatones y

vehículos. Inicialmente sus dimensiones eran de 34,00 m de largo por 13,00 m de ancho, posteriormente en el año 1931, se le construyó una segunda planta en parte de la edificación original.

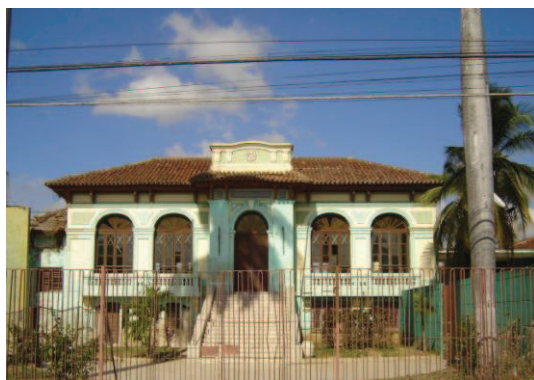
## **CV Deportivo Santa Clara.**

Constituye uno de los exponentes de la arquitectura santaclareña, construido en 1928, con

tendencias estilísticas características de una época perteneciente a un período de transición al Movimiento Moderno Neocolonial. Su composición basada fundamentalmente en la reinterpretación de elementos coloniales como el arco de medio punto y las cubiertas de tejas, especialmente resulta ser muy discreta y se logra mediante un

volumen puro rematado por cubiertas de tejas a varias aguas. Su diseño era similar al del edificio sede del propio club, en La Habana. Con sus espacios exteriores dedicados a canchas deportivas y jerarquizando su entrada dos palmas reales. De planimetría simétrica, con vestíbulo y escalinata central, compuesta por dos niveles, el principal y un piso base, de menor puntal como almacén. Edificio valorado por su integridad y contemporaneidad para la época en que se construyó.

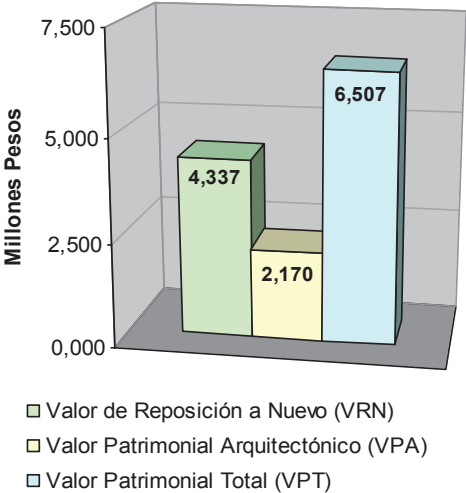
Figura 1 – Cálculo del Valor Patrimonial Arquitectónico.

En la Figura 1, puede observarse que existe un incremento sustancial del Valor Primario de la Construcción, como consecuencia de la valoración de los Elementos arquitectónicos decorativos y de los constructivos de carácter arquitectónicos.

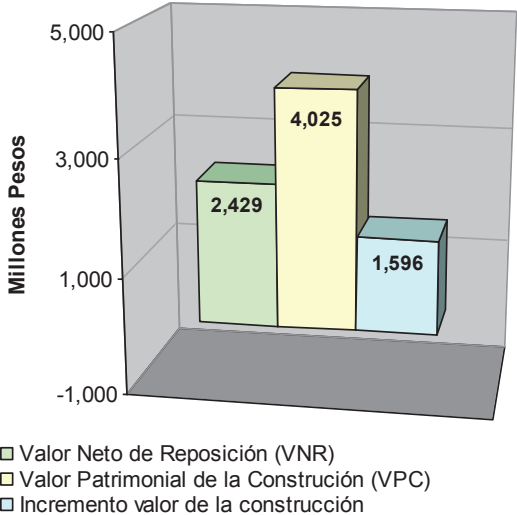
Figura 2 – Comparación entre los valores obtenidos por ambos métodos.

También puede observarse que aún con coeficientes del estado de conservación bajos, la influencia de los índices de emplazamiento y uso actual, en ocasiones multiplica en más de tres veces el Valor Neto de Reposición y en ninguno de los casos, se demerita (Ver Figura 2), donde se obtiene un incremento de un 1,7 % del Valor Patrimonial Neto de la Construcción con respecto al Valor Neto de Reposición obtenido inicialmente por el Método de Costo por Reposición Física.
