20 **Control del Edificio Siniestrado en Rosario**

MEDICION DE VERTICALIDAD EDIFICIO SALTA 2141 – Rosario

Dirección General de Topografía y Catastro (Municipalidad de Rosario)
Agrim. Luis Alfonso, Agrim. Pascual Calvo, PTC Cesar Alassia, Ing. Agrim. Gustavo Acosta
Rosario, Agosto de 2013

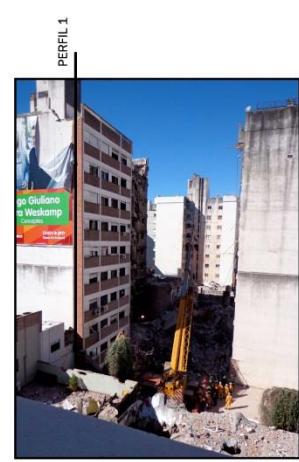
PERFIL VERTICAL N° 1 TORRE LINDERA OESTE

Pto.	ESTE	NORTE	NIV. EDIF.	Pto.	PERFIL	NIVEL	DESVIO	SENTIDO
30	128,89	256,92	6,77	30	Perfil 1	6,77	0	
31	128,89	257,29	7,67	31	Perfil 1	7,67	0	
32	128,88	257,43	8,94	32	Perfil 1	8,94	-0,01	Oeste
33	128,87	257,29	11,62	33	Perfil 1	11,62	-0,02	Oeste
34	128,87	257,39	14,21	34	Perfil 1	14,21	-0,02	Oeste
35	128,86	257,26	16,82	35	Perfil 1	16,82	-0,03	Oeste
36	128,85	257,25	19,51	36	Perfil 1	19,51	-0,04	Oeste
37	128,85	257,40	22,13	37	Perfil 1	22,13	-0,04	Oeste
38	128,86	257,16	24,68	38	Perfil 1	24,68	-0,03	Oeste
39	128,84	257,15	27,53	39	Perfil 1	27,53	-0,05	Oeste
				Pto.	PERFIL	NIVEL	DESVIO	SENTIDO
169	152,56	260,26	11,31	169	Perfil 10	11,31	0	
170	152,56	260,14	13,78	170	Perfil 10	13,78	0	
			DIENTE PARED 0,16 m			DIENTE PARED 0,16 m		
171	152,40	260,12	13,97	171	Perfil 10	13,97	0	
172	152,40	260,13	16,02	172	Perfil 10	16,02	0	
173	152,42	260,17	18,79	173	Perfil 10	18,79	0,02	Este
174	152,41	260,18	21,44	174	Perfil 10	21,44	0,01	Este

175	152,40	260,18	24,10	175	Perfil 10	24,10	0	
176	152,44	260,17	26,91	176	Perfil 10	26,91	0,04	Este
177	152,48	260,62	29,15	177	Perfil 10	29,15	0,08	Este
186	152,51	260,13	31,36	186	Perfil 10	31,36	0,11	Este

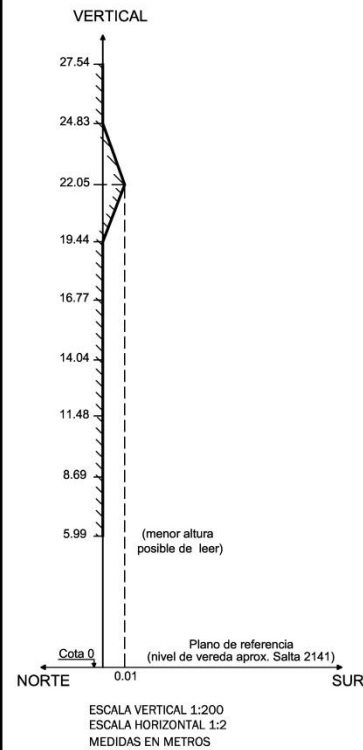
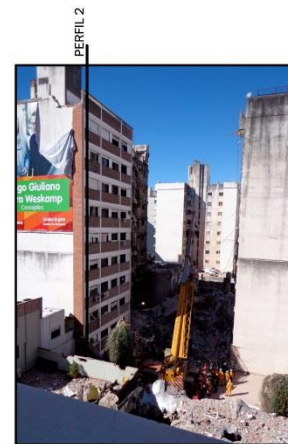
PERFIL VERTICAL N°2 TORRE LINDERA OESTE

COTA (m)	DESVIO (m)
5.99	0
8.69	0
11.48	0
14.04	0
16.77	0
19.44	0
22.05	0.01 al sur
24.83	0
27.54	0

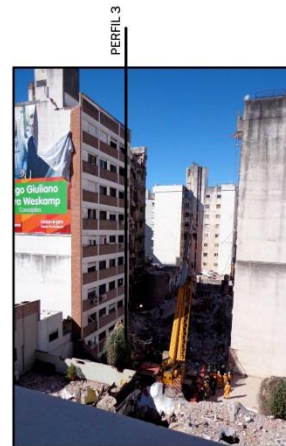
PERFIL VERTICAL N°3 TORRE LINDERA OESTE

COTA (m)	DESVIO (m)
5.89	0
8.62	0.01 al sur
11.39	0.01 al norte
14.13	0.01 al sur
16.69	0
19.50	0.02 al sur
22.16	0.03 al sur
24.83	0.02 al sur
27.55	0.01 al sur

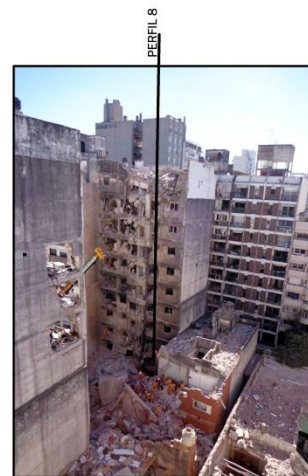
PERFIL VERTICAL N°8 TORRE NORTE

COTA (m)	DESVIO (m)
5.24	0
8.02	0
10.73	0
13.36	0.02 al Norte
16.08	0
18.62	0.03 al Norte
21.45	0.02 al Norte
24.15	0.03 al Norte
26.86	0.04 al Norte

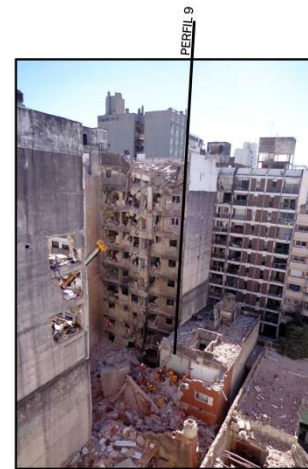
PERFIL VERTICAL N°9 TORRE NORTE

COTA (m)	DESVIO (m)
5.33	0
7.94	0
10.65	0.02 al Sur
13.32	0.02 al Norte
16.04	0.01 al Norte
18.73	0.02 al Norte
21.52	0
24.17	0.03 al Norte

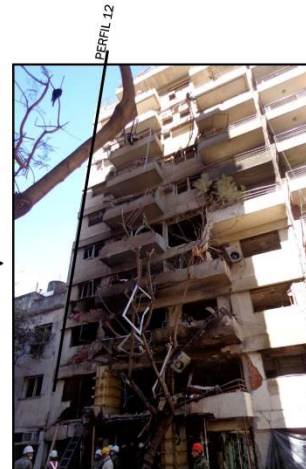
PERFIL VERTICAL N° 12 TORRE NORTE

COTA (m)	DESVIO (m)
15.77	0
18.45	0.03 al Norte
21.17	0
23.85	0.02 al Norte
26.56	0.10 al Norte

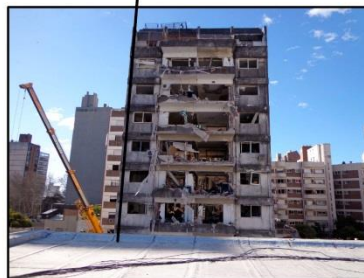
PERFIL VERTICAL N° 15 TORRE SUR

COTA (m)	DESVIO (m)
5.17	0.00
8.02	0.01 al Norte
10.73	0.00
13.40	0.01 al Norte
16.04	0.02 al Sur
18.61	0.02 al Sur
21.42	0.02 al Sur
24.06	0.03 al Sur
27.38	0.01 al Sur

ESCALA VERTICAL 1:200
 ESCALA HORIZONTAL 1:2
 MEDIDAS EN METROS

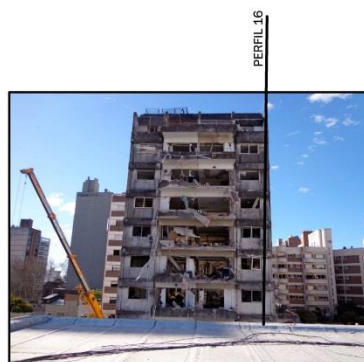
PERFIL VERTICAL N° 16 TORRE SUR

COTA (m)	DESVIO (m)
5.27	0.00
7.96	0.01 al Norte
10.68	0.01 al Norte
13.38	0.01 al Norte
16.13	0.00
18.60	0.05 al Sur
21.42	0.03 al Sur
24.09	0.03 al Sur
26.92	0.02 al Sur

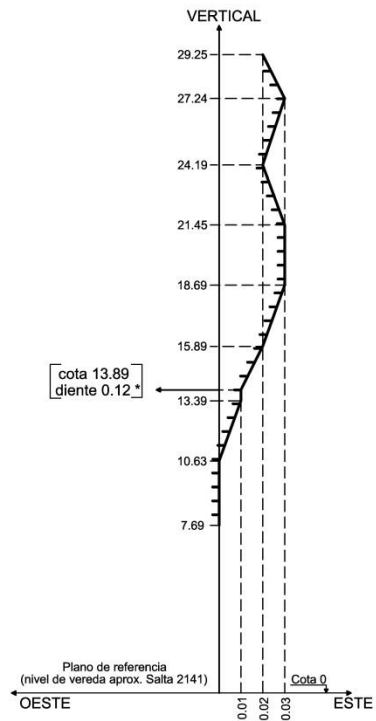
PERFIL VERTICAL N° 17 TORRE SUR

COTA (m)	DESVIO (m)
7.69	0.00
10.63	0.00
13.39	0.01 al Este
DIENTE PARED 0.12 al Oeste	
13.89	0.01 al Este
15.89	0.02 al Este
18.69	0.03 al Este
21.45	0.03 al Este
24.19	0.02 al Este
27.24	0.03 al Este
29.25	0.02 al Este

*El diente de pared fue excluido del estudio de la vertical del edificio

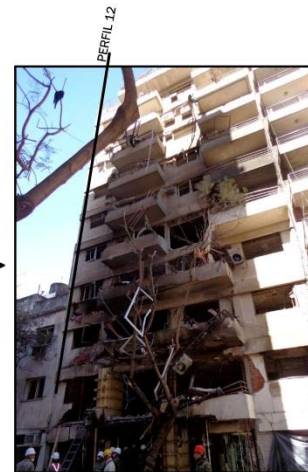
PERFIL VERTICAL N° 12 TORRE NORTE

COTA (m)	DESVIO (m)
15.77	0
18.45	0.03 al Norte
21.17	0
23.85	0.02 al Norte
26.56	0.10 al Norte

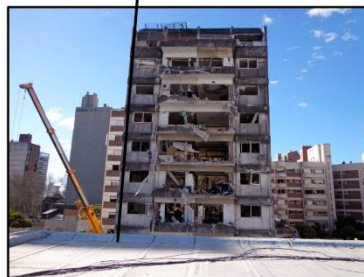
PERFIL VERTICAL N° 15 TORRE SUR

COTA (m)	DESVIO (m)
5.17	0.00
8.02	0.01 al Norte
10.73	0.00
13.40	0.01 al Norte
16.04	0.02 al Sur
18.61	0.02 al Sur
21.42	0.02 al Sur
24.06	0.03 al Sur
27.38	0.01 al Sur

ESCALA VERTICAL 1:200
 ESCALA HORIZONTAL 1:2
 MEDIDAS EN METROS

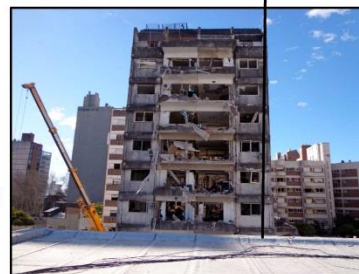
PERFIL VERTICAL N° 16 TORRE SUR

COTA (m)	DESVIO (m)
5.27	0.00
7.96	0.01 al Norte
10.68	0.01 al Norte
13.38	0.01 al Norte
16.13	0.00
18.60	0.05 al Sur
21.42	0.03 al Sur
24.09	0.03 al Sur
26.92	0.02 al Sur

ESCALA VERTICAL 1:200
 ESCALA HORIZONTAL 1:2
 MEDIDAS EN METROS
